# ODBORNÝ POSUDEK

o ceně motorového vozidla

658/087/25

| Tovární značka / typ vozidla: | VW Passat 2,0 TDI 4Mot. DSG Alltrack |

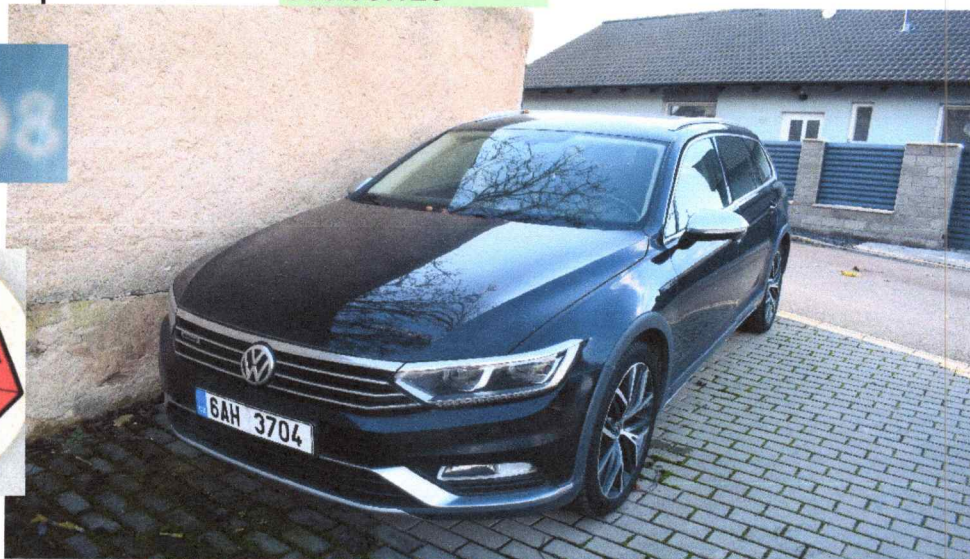
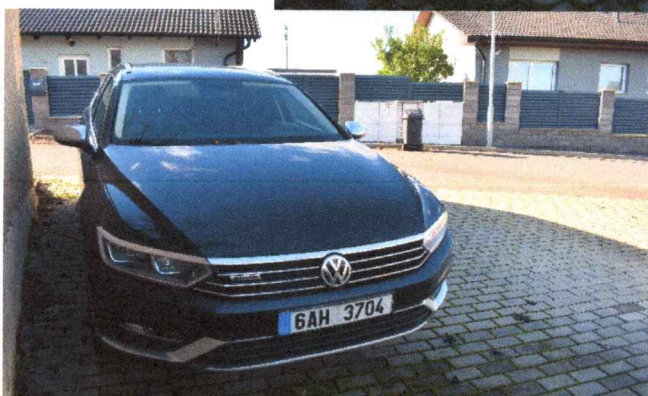
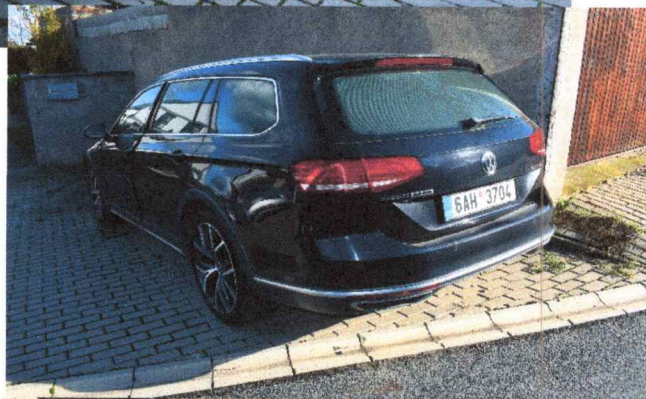
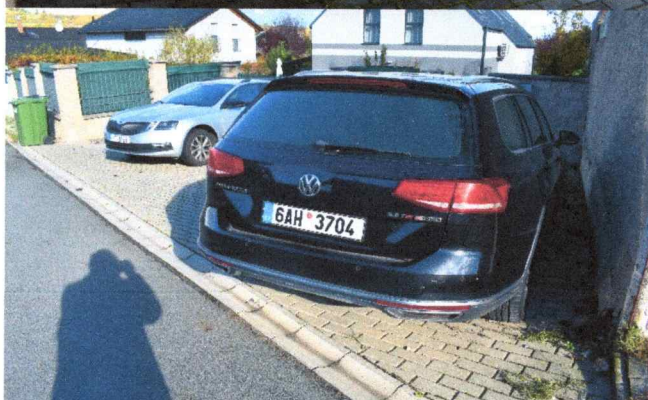
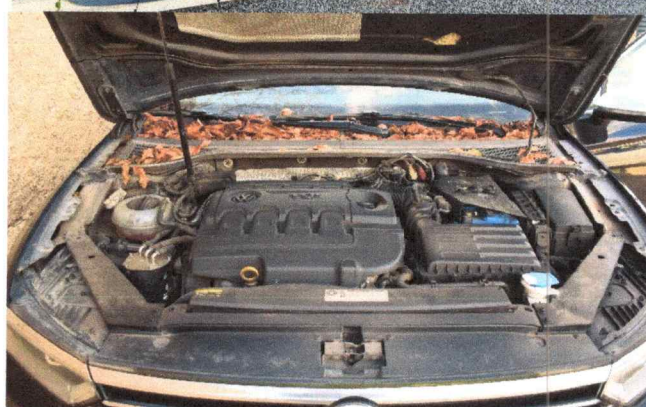
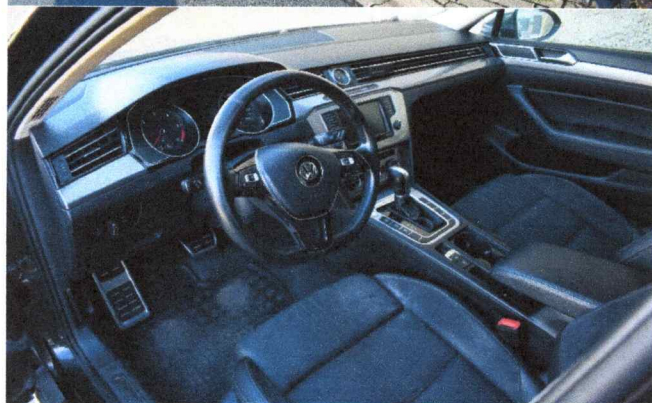
Fotodokumentace, poslední kontrola na STK

| <b>Motor spojka:</b> | funkční, netěsný | |
| <b>Převodovka:</b> | netěsná, funkční | |
| <b>Rozvodovka hnací hřídel:</b> | netěsné | |

| <b>Zadní náprava:</b> | snížená účinnost tlumení a pérování, zvýšená koroze | |

| <b>Přední náprava + řízení:</b> | zvýšené vůle, snížená účinnost tlumení a pérování, zvýšená koroze | |

| <b>Skříň karoserie:</b> | poškozeno drobnými nárazy v celém rozsahu, lak matný, nestejněměrný odstín laku, vady laku v celém rozsahu karoserie, opravováno po havárii na pravý bok, poškozený zadní nárazník | |

| <b>Výbava karoserie:</b> | interiér vykazuje zvýšené opotřebení a znečištění | |

Vozidlo je delší dobu odsatewvno mimo provoz, před znovuuvedením do provozu bude nutno provést celkovou kontrolu, výměnu provozních náplní. Z tohoto důvodu je hodnoceno TS = - 10 % ( u vyznačených skupin ). Pneu na vozidle jsou zpuchřelé, podhuštěné.
