# ODBORNÝ POSUDEK

o ceně motorového vozidla

655/084/25

| Tovární značka / typ vozidla: | VW Passat 2,0 TDI Highline DSG Variant |

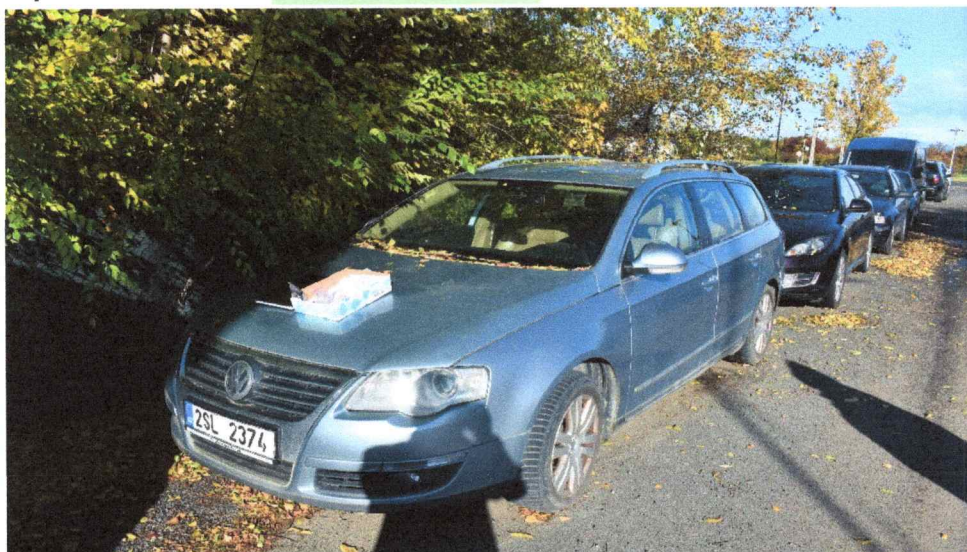
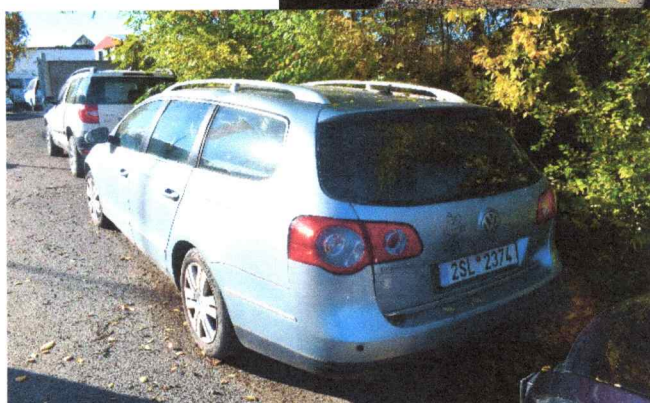
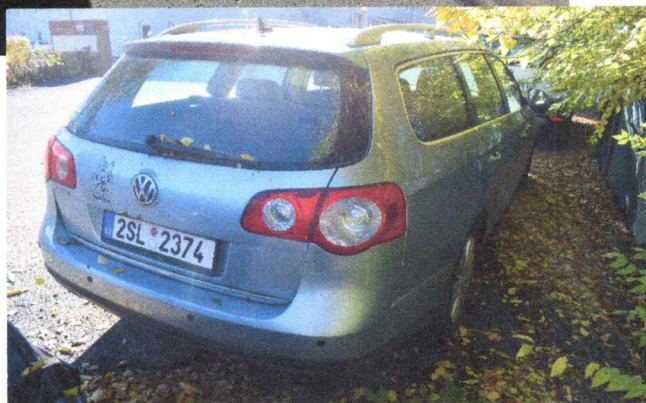
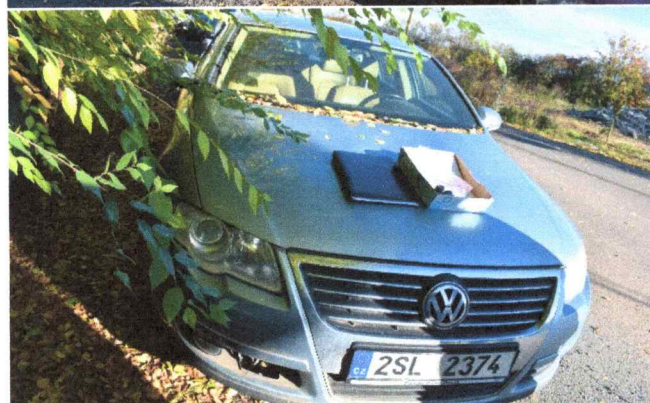
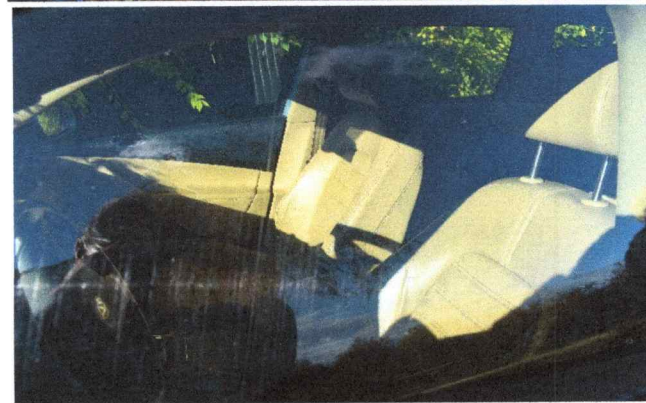
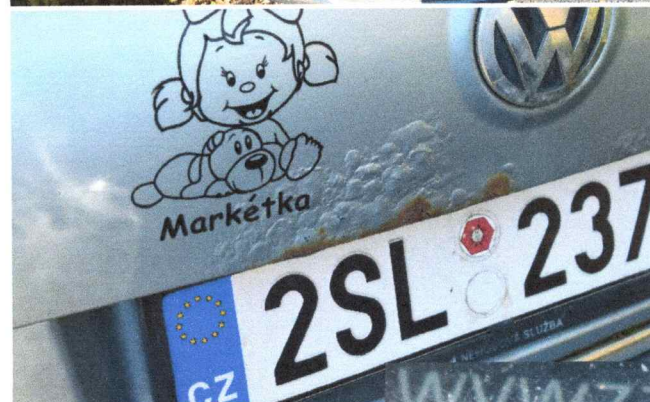
Fotodokumentace, poslední kontrola na STK

| <b>Skříň karoserie:</b> | poškozeno nárazy v celém rozsahu, lak matný, nestejný odstín laku, vady laku v celém rozsahu karoserie, zvýšená koroze | |

vozidlo je nepojízdné, dlouhodobě odstaveno mimo provoz. Pneu na vozidle jsou zpuchřelé, podhuštěné. Vozidlo není možno otevřít - poškozené zámky. Ocenění bude provedeno pro soubor náhradních dílů ponížené o náklady na ekologickou likvidaci zbytků
