## ODBORNÝ POSUDEK

o ceně motorového vozidla

656/085/25

| Tovární značka / typ vozidla: | VW Passat 3,2 FSI 4Mot. Highline DSG Var |

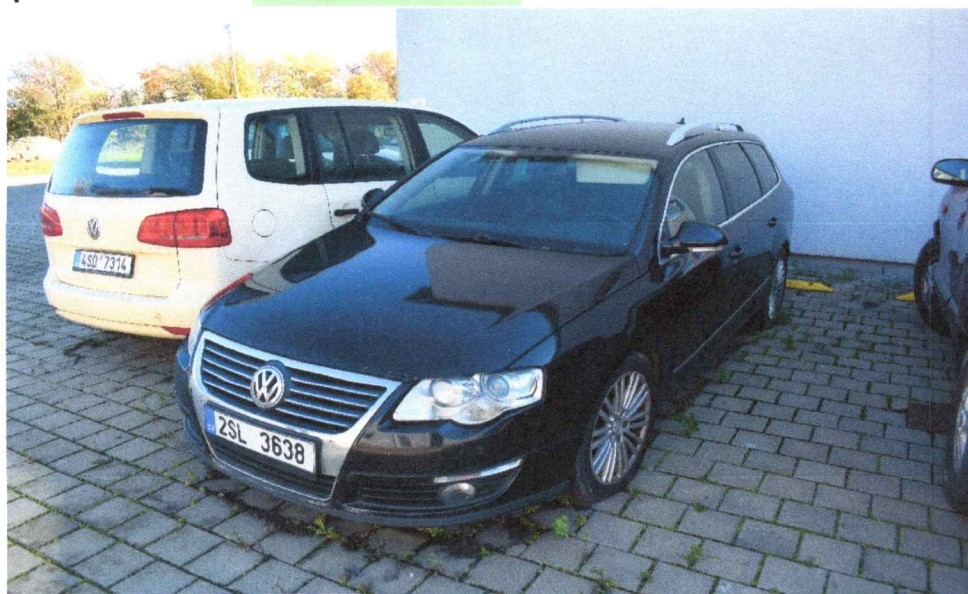
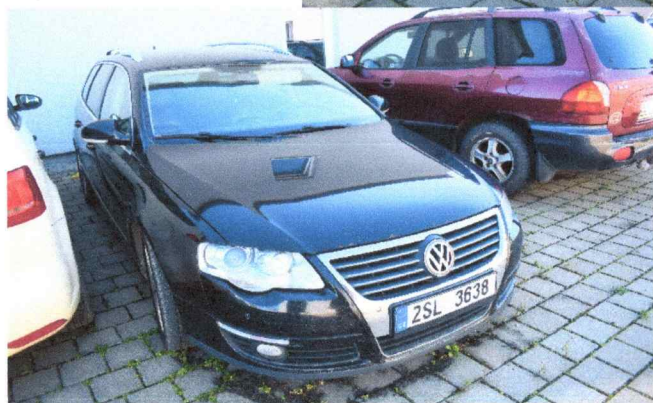
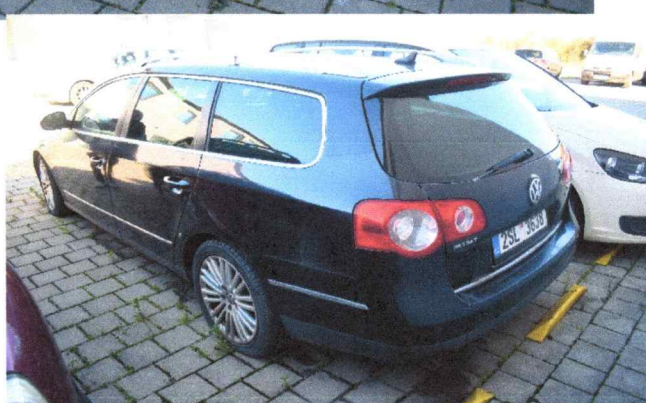
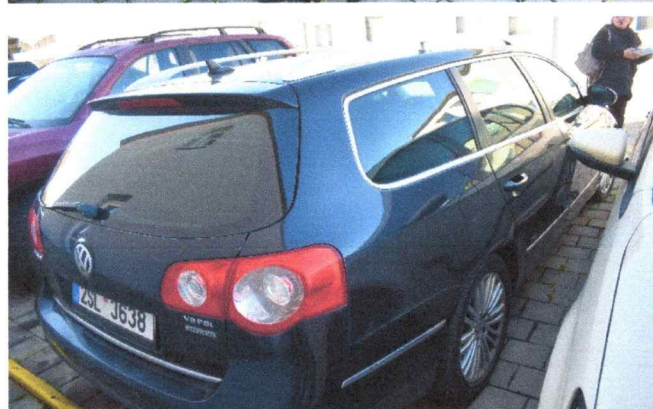
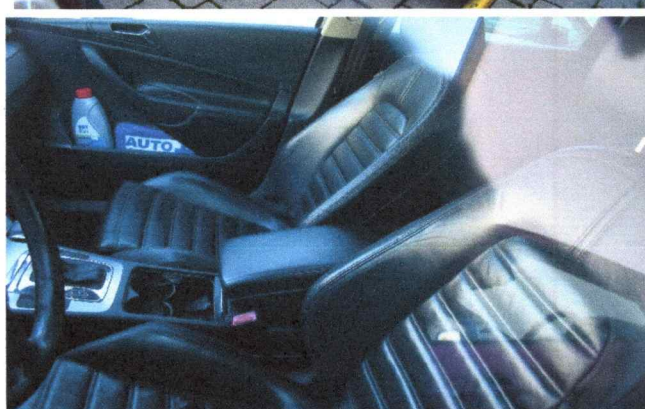
| <b>Skříň karoserie:</b> | poškozeno nárazy v celém rozsahu, lak matný, nesterjnomerný odstín laku, vady laku v celém rozsahu karoserie, zvýšená koroze | |

vozidlo je nepojízdné, dlouhodobě odstaveno mimo provoz. Pneu na vozidle jsou zpuchřelé, podhuštěné. Vozidlo není možno otevřít - poškozené zámky. Ocenění bude provedeno pro soubor náhradních dílů ponížené o náklady na ekologickou likvidaci zbytků
