# ODBORNÝ POSUDEK

o ceně motorového vozidla

771/074/26

| Tovární značka / typ vozidla: | Škoda Superb 1,9 TDI PD Comfort |

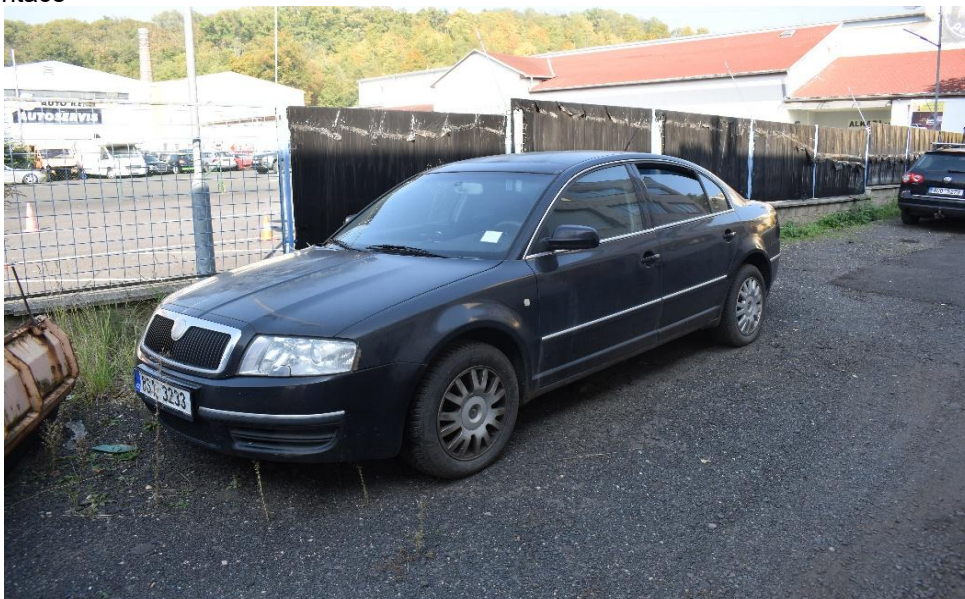
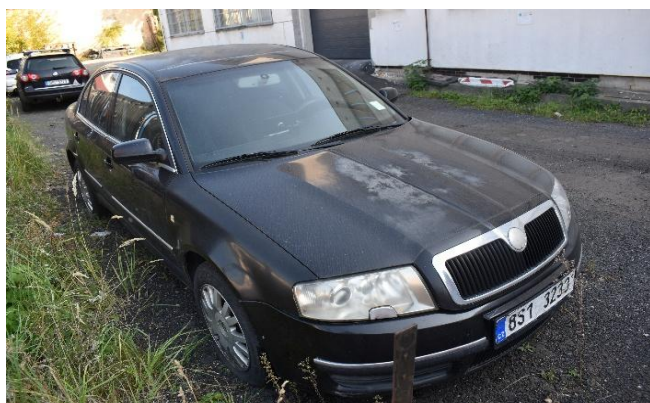
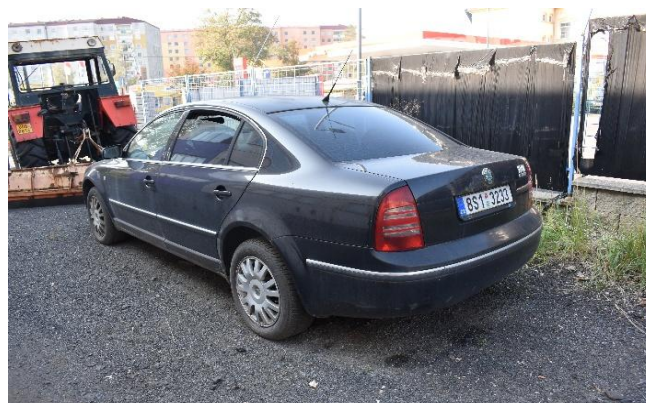
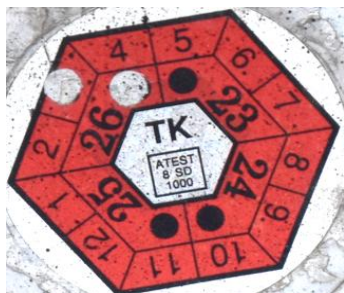
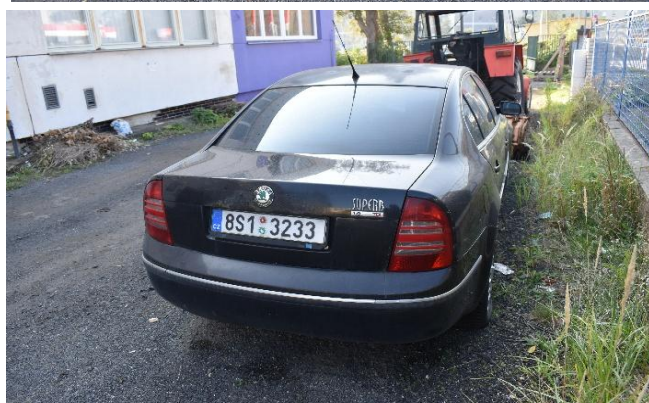
| <b>Skříň karoserie:</b> | nadměrná koroze, poškozeno nárazy v celém rozsahu, lak matný, nestejněmý odstín laku, vady laku v celém rozsahu karoserie | |

| <b>Výbava karoserie:</b> | interiér vizuálně vlhký, zatuchlý, do interiéru zatéká ( pootevřené okno zadních dveří | |

vozidlo je delší dobu odstaveno na venkovní ploše, do vozidla zatéká, k vozidlu nejsou klíče, pneu na vozidle jsou podhuštěné, zpuchřelé ( TS = 0 % ). S ohledem na celkový stav, předpokládaný počet najetých km bude ocenění provedeno jsou soubor náhradních dílů s přihlédnutím k nákladům na ekologickou likvidaci nepoužitelných dílů
